CORPORACIÓN MUNICIPAL DE DESARROLLO SOCIAL DE IQUIQUE UNIDAD DE PROYECTOS.	
ESCUELA THILDA PORTILLO. PLANTA DE PAVIMENTOS.	
<small>Secretario General COORDINADOR:</small> JENNY NUÑEZ NUÑEZ	
<small>Construcción Civil:</small> FELIPE PEÑA GUTIERREZ	<small>Supervisor:</small> J. MARCELO FERNÁNDEZ ESCOBAR.
<small>Revisó:</small> LUIS MORALES	<small>PA</small> 05

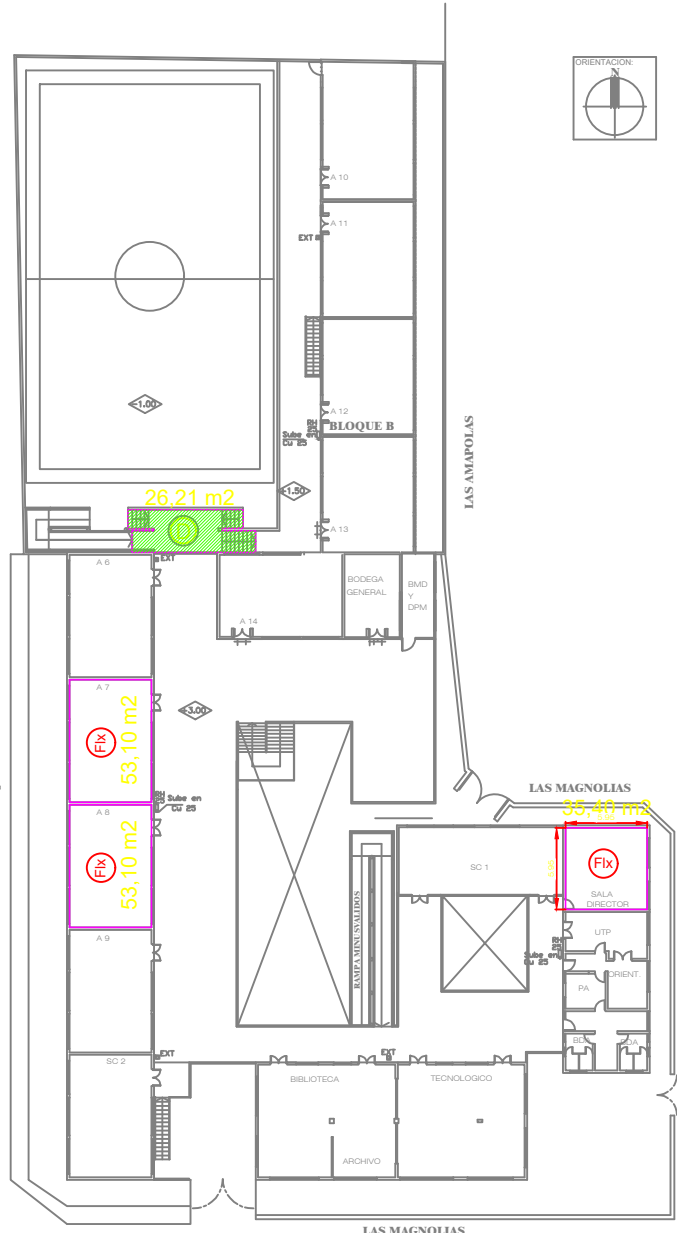
PLANTA. SEGUNDO PISO
ESC. 1:200

- (Fix) PISO DE FLEXIT DAÑADO.
- (Cer) PISO DE CERÁMICA DAÑADA.
- ACTUAL BALDOSA DAÑADA.
- ACTUAL PISO HORMIGÓN DAÑADO.
