CORPORACIÓN MUNICIPAL DE DESARROLLO SOCIAL DE IQUIQUE  
 UNIDAD DE PROYECTOS.  
**REPARACIÓN Y CONSTRUCCIÓN DE NUEVOS PAVIMENTOS ESCUELA MANUEL CASTRO RAMOS.**  
 PLANTAS DE INTERVENCIÓN PAVIMENTOS.

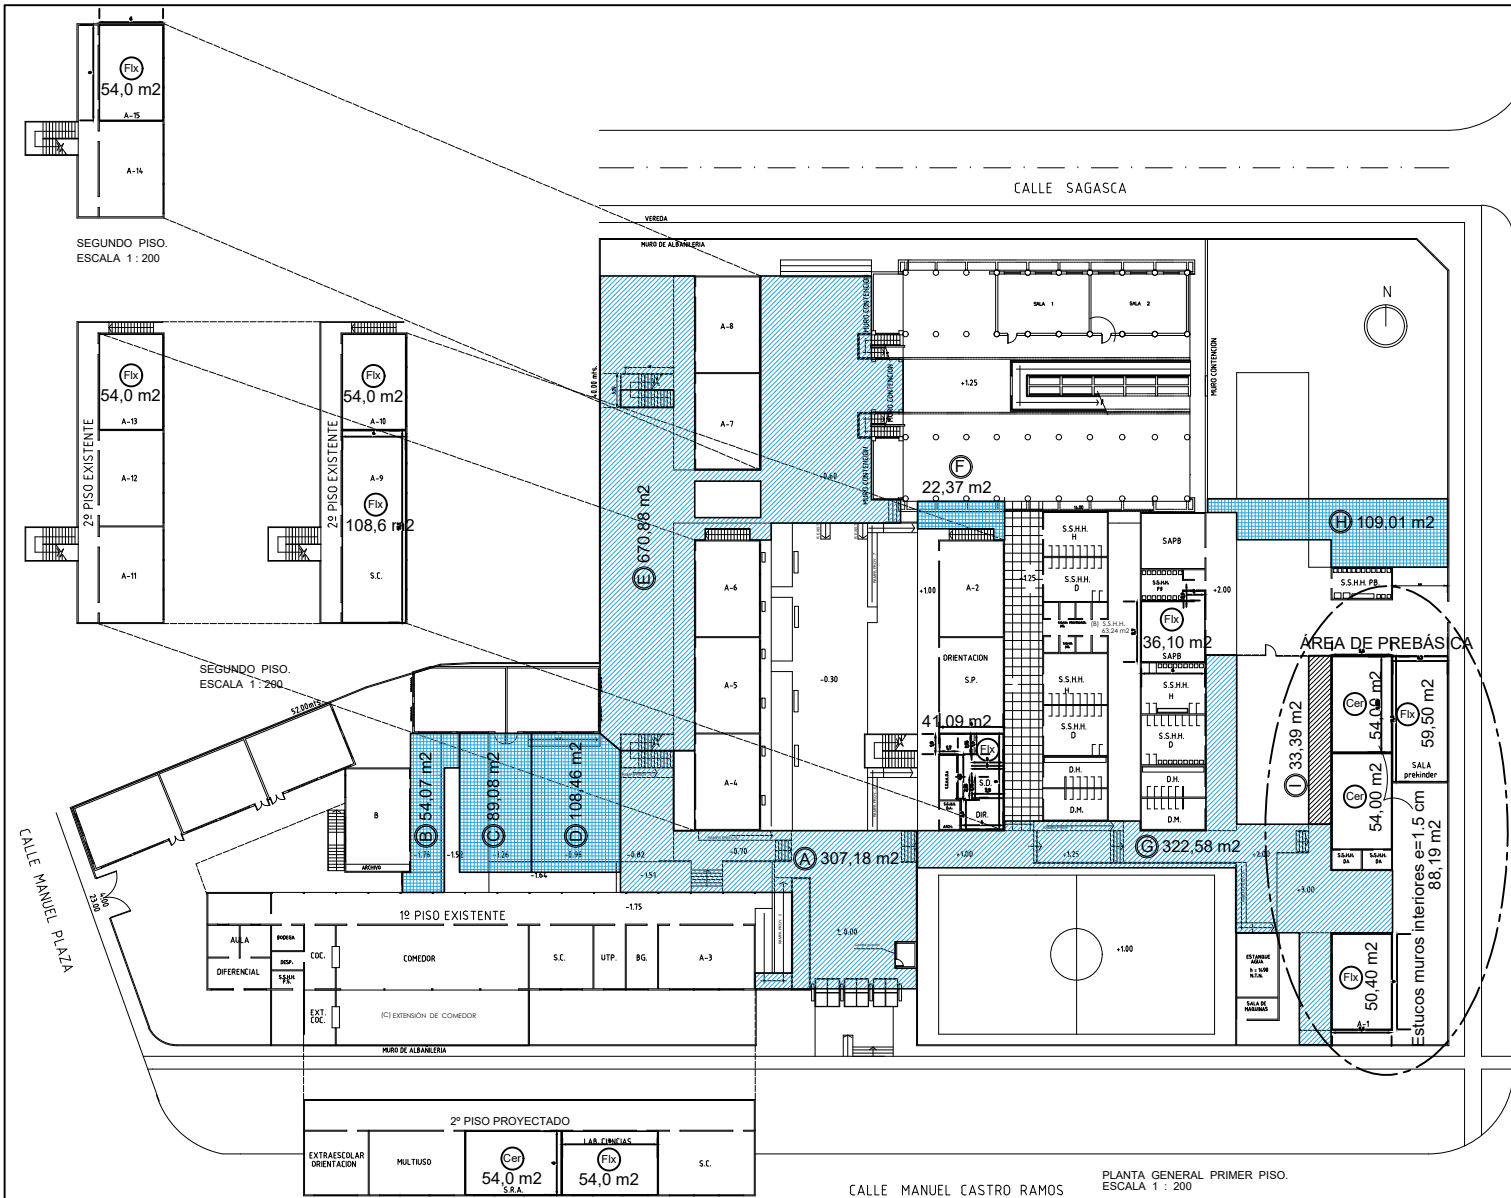
PLANTA GENERAL PRIMER PISO. ESCALA 1 : 200

- PISO DE FLEXIT DAÑADO.
- PISO DE CERÁMICA DAÑADA.
- ACTUAL PISO PASTELÓN DAÑADO.
- ACTUAL CERÁMICA DAÑADA.
- ACTUAL PISO HORMIGÓN DAÑADO.
