CORPORACIÓN MUNICIPAL DE DESARROLLO SOCIAL DE IQUIQUE
UNIDAD DE PROYECTOS.

ESCUELA EDUARDO LLANOS D - 89
PLANTA DE PAVIMENTOS.

PA
12

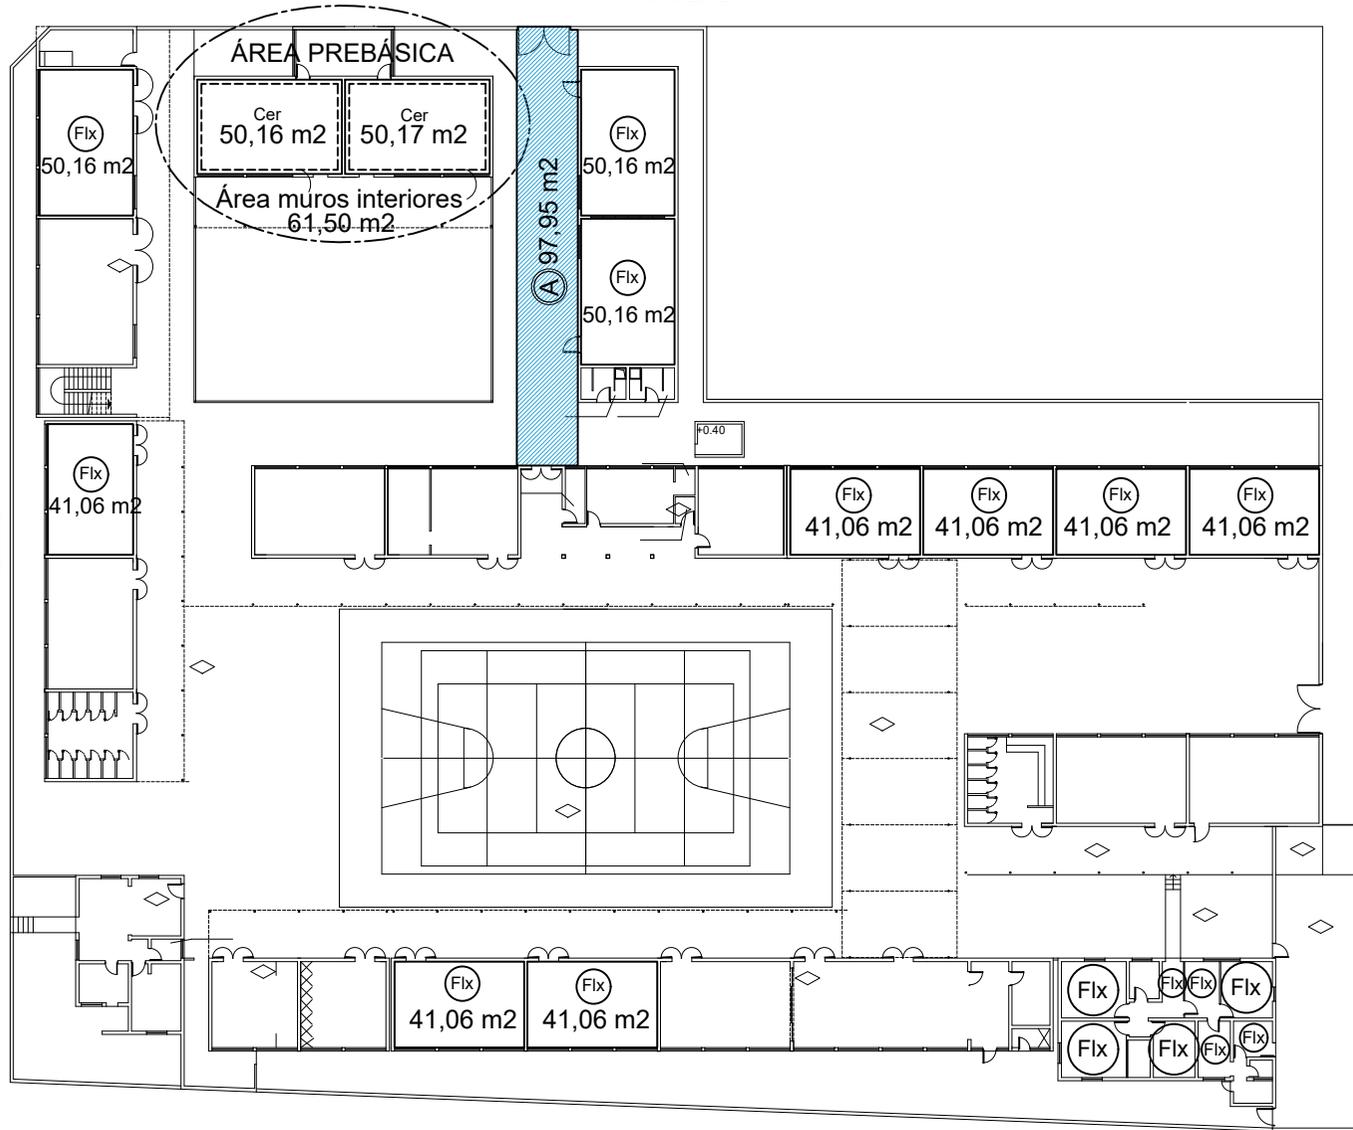
PLANTA SEGUNDO NIVEL

- PISO DE FLEXIT DAÑADO.
- MURO DE LADRILLO INTERIOR.
- ACTUAL CERÁMICA DAÑADA.
