CORPORACIÓN MUNICIPAL DE DESARROLLO SOCIAL DE IQUIQUE  
 UNIDAD DE PROYECTOS.

**INFORME ESTADO DE INSTALACIONES DE ALBERGUE**  
**PLANTA DE 3º PISO**  
**LICEO BERNARDO O'HIGGINS A - 7**

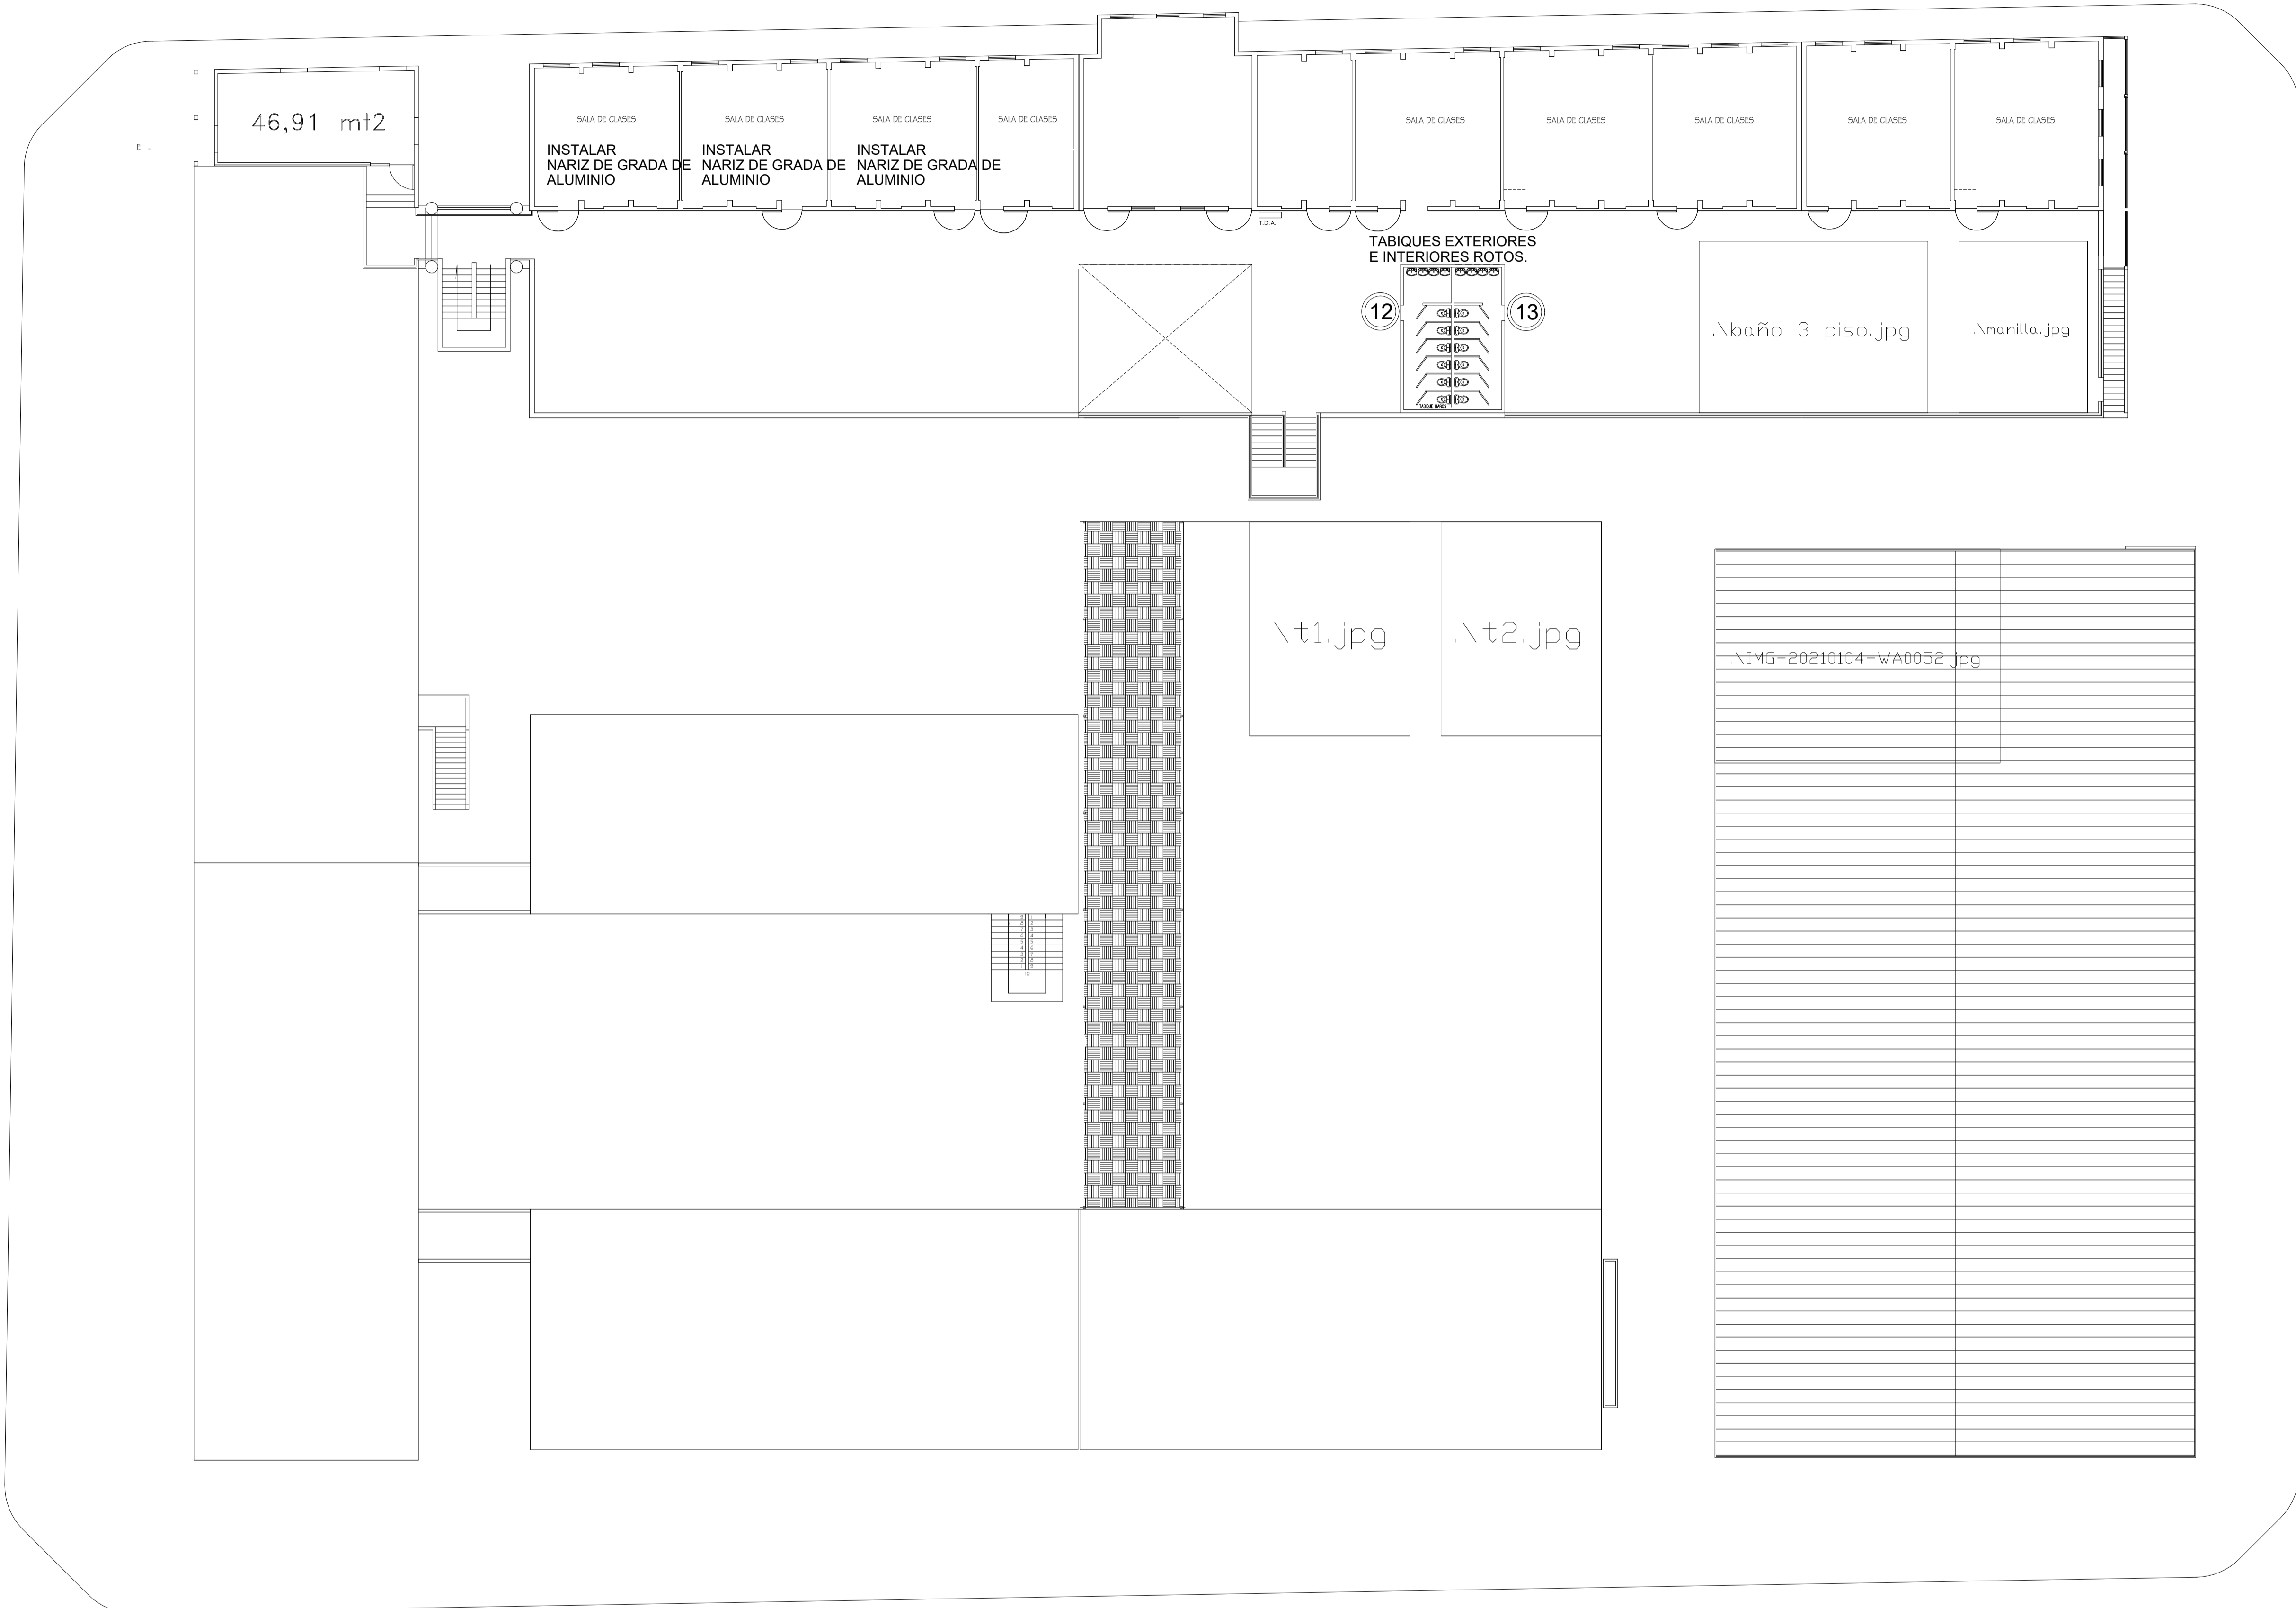
**PLANTA DE ARQUITECTURA 3º PISO**  
**ESCALA 1 : 200**

Dependencia	Puerta 1 mts mal estado			Artefactos mal estado				Otros										Cerámica muros mal estado			Cerámica pisos	
	vidrio 25x35	chapa	Puerta 1 mts	Inodoro	fitting	Lavamanos	Urinario	Espejo	Puerta aluminio	módulo diáfono	Cabina ducha	Challa ducha	tapa de estanque	Tapa inodoro	Llaves	color	parcial	Total	Piso	Total		
1 Baño varones	0	0	1	0	0	0	1	0	0	0	0	0	0	0	0	Gris	6,05x2,10	12,71 m2	37,27x2,10	78,27 m2	0	0
2 Baño mujeres	0	1	1	0	1	1	0	0	0	0	0	0	0	0	0	Café	18,12x2,10	38,05 m2	34,98x2,10	73,46 m2	0	0
3 Duchas varones	0	0	0	0	1	0	0	1 de 1x2 mt	0	0	0	7	0	0	1	Gris	18,53x2,10	38,91 m2	25,56x2,10	53,68 m2	0	0
4 Duchas mujeres	0	0	0	0	0	0	0	0	0	0	0	7	0	0	1	Café	4,9x2,10	10,29 m2	26,23x2,10	55,08 m2	0	0
5 Baño Pers. Sur	0	1	1	1	1	1	0	0	0	0	1	1	0	1	2	/	0	0	0	2,60x2,35	6,09 m2	0
6 Duchas mujeres	1	1	1	0	0	0	0	1 de 1x2 mt	0	0	0	7	0	0	1	Gris	0	0	25,50x2,10	53,55 m2	0	0
7 Duchas varones	1	1	1	0	0	0	0	0	0	0	0	7	0	0	0	Café	7,05x2,10	14,81 m2	25,50x2,10	53,55 m2	0	0

8 Baño varones	1	1	1	1	0	0	1 malo 5 tapados	1 de 1,5x1 mt	3	1	0	0	1	4	0	Gris	3,65x2,10	7,67 m2	37,25x2,10	78,23 m2	0	0
9 Baño mujeres	1	1	1	0	0	1	0	0	0	0	0	5	0	0	1	Gris/café	2,25x2,10	4,73 m2	39,50x2,10	82,95 m2	0	0
10 Baño personal m	0	0	0	0	0	0	0	0	0	0	0	2	0	0	0	se consulta	0	0	19,72x2,10	41,41 m2	0	0
11 Baño personal v	0	0	0	0	0	0	1	0	0	0	0	0	0	0	0	se consulta	0	0	19,72x2,10	41,41 m2	0	0
12 Duchas mujeres	0	1	0	1	0	1	0	0	0	0	0	0	0	1	1	blanco	0	0	17,65x2,10	37,07 m2	0	0
13 Duchas varones	0	1	0	2	0	1	0	0	0	0	0	0	0	1	1	blanco	0	0	17,65x2,10	37,07 m2	0	0
